Paksi Atomerőmű Zrt. 1-4. blokk

CÉLZOTT BIZTONSÁGI FELÜLVIZSGÁLAT ELŐREHALADÁSI JELENTÉS

Paks, 2011. augusztus 15.

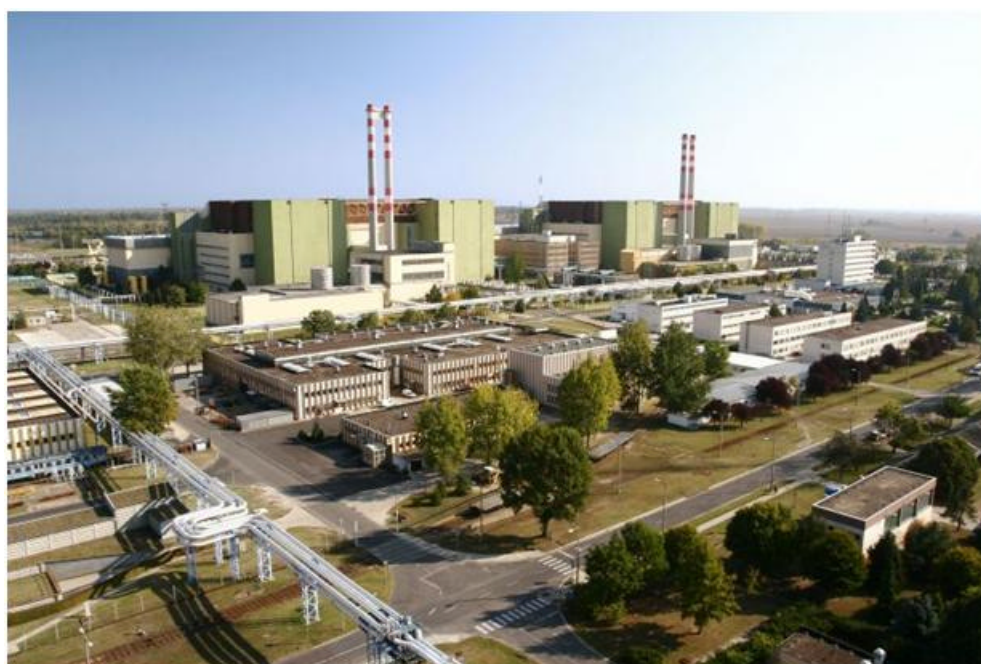
1.1-3. ábra: Az erőmű nézeti képe

A telephelyen összesen négy darab reaktorblokkot létesítettek, amelyek két-két reaktoronként ikerkiépítésű épületszerkezetben helyezkednek el.

Az erőmű nézeti képe az [1.1-3. ábrán](#) látható.

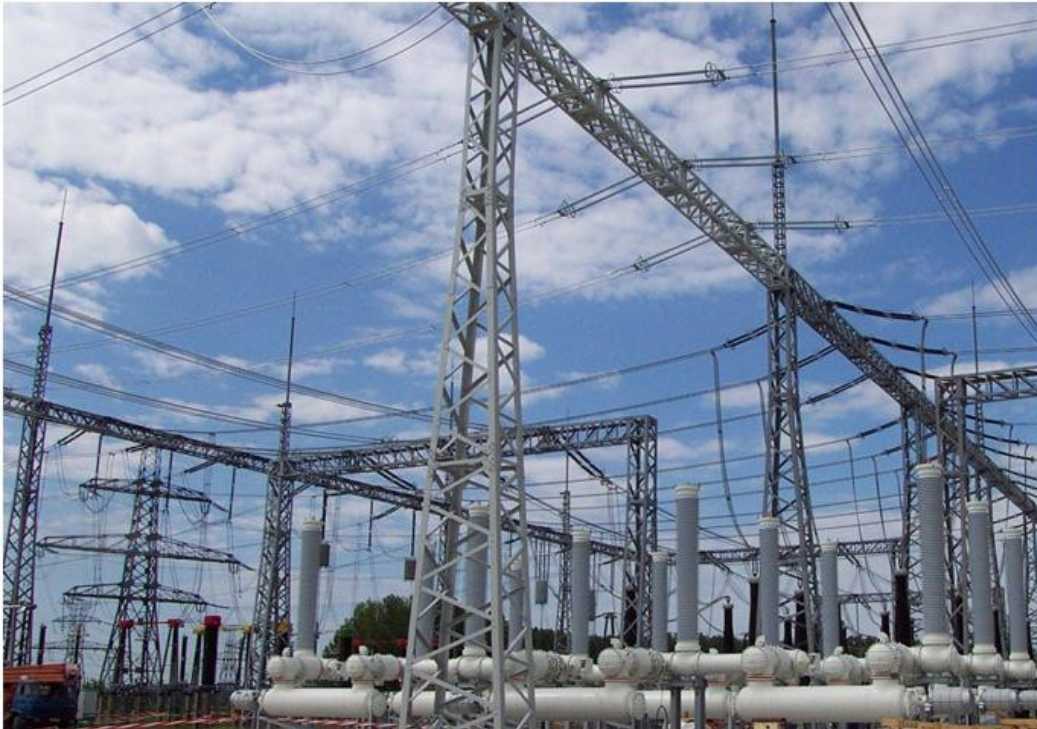
1.1-5. ábra: A 400 kV-os alállomás

Az egy reaktorblokkhoz tartozó két főtranszformátor 400 kV-os blokkvezetéken keresztül csatlakozik az országos alaphálózat részét képező 400 kV-os alállomáshoz (ld. [1.1-5. ábra](#)). Ennek megbízhatósága az erőmű üzembiztonságának fontos eleme. A turbógenerátorok megszakítókön keresztül csatlakoznak a főtranszformátorokhoz. Ezen főtranszformátorok 15,75 kV-os oldaláról vannak ellátva a blokkok háziüzemi transzformátorai is. Így a 400 kV-os hálózat felől is biztosítható az erőmű háziüzemének energiával való ellátása (például a blokkok indítása során).

A 400 kV-os rendszer két booster transzformátoron keresztül táplálja a kettős gyűjtősínes 120 kV-os alállomást. Ez amellet, hogy a termelt energiát az országos főelosztó hálózat felé továbbítja, az erőmű tartalék indító transzformátoraihoz is kapcsolódik, biztosítva ezzel az erőmű energiaellátását 120 kV-os szinten is az országos hálózat felől.

Az alállomáson található két booster transzformátor egymástól tűzálló fallal van elválasztva és saját, autonóm vízködoltó rendszerrel rendelkeznek. A megszakítók robbanásbiztos kivitelűek, így repülő tárgyak hatásaival esetükben nem kell számolni. Egyedi berendezés-meghibásodás esetén a kapcsolástechnikai megoldás biztosítja a tartalékutak kialakításának lehetőségét.

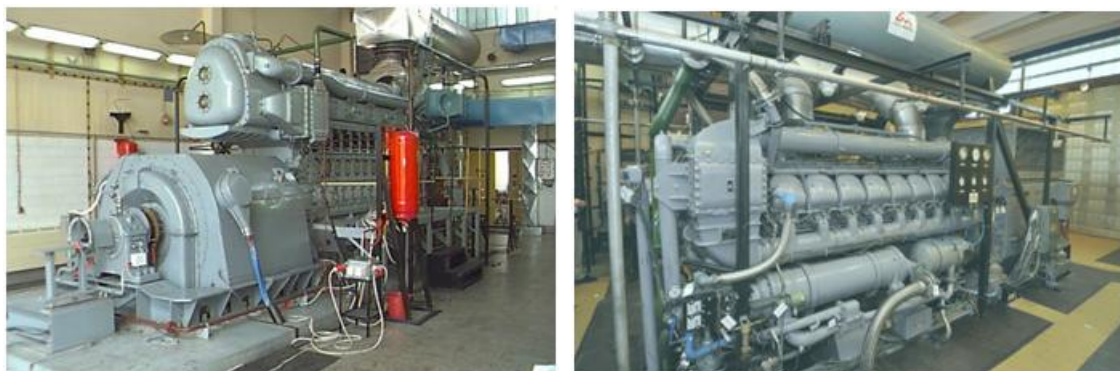
1.1-7. ábra: Az I. és II. kiépítés dízelgenerátorai

A telepített dízel gépegyesek különböző típusúak az I. és a II. kiépítésen. Az [1.1-7. ábra](#) mutatja külön-külön a két kiépítés egy-egy dízel gépegyesét.

Az I. kiépítés dízelgenerátorainak épületébe blokkonként 3 darab 15D100 típusú, 10 ikerhengeres, kétütemű, szovjet (ukrán) gyártású dízelgenerátor került telepítésre, amelyek névleges teljesítménye egyenként 1,6 MW, de 10 órán át 1,8 MW-ig is terhelhetőek. A gépegységek névleges fordulatszáma 750/perc, felfutási ideje $t \leq 15$ másodperc.
